Rapport Inventering Hunnebostrands Skola

2016-11-28

Upprättad av Sandra Andersson

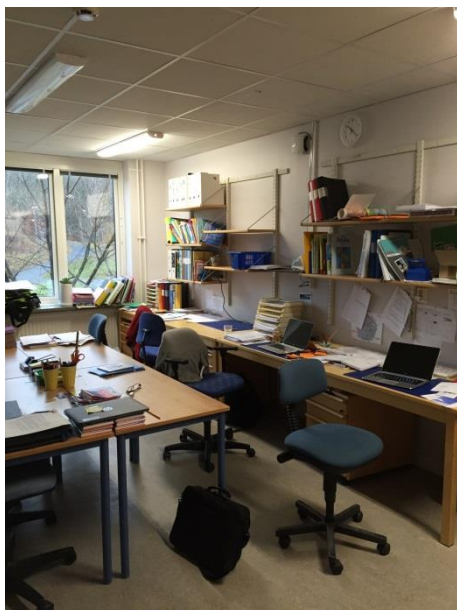
Trånga arbetsrum för personalen.

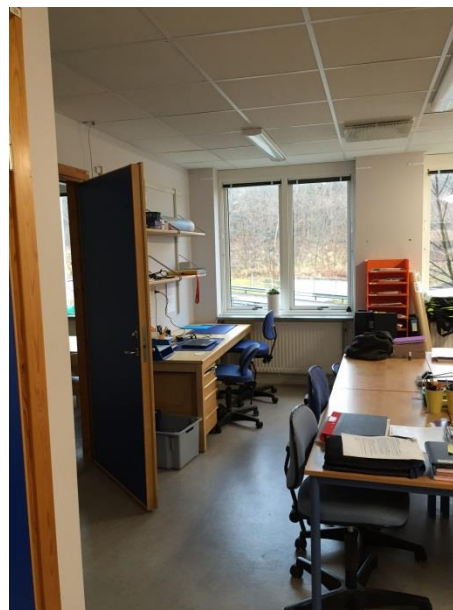
Trånga arbetsrum för personalen.

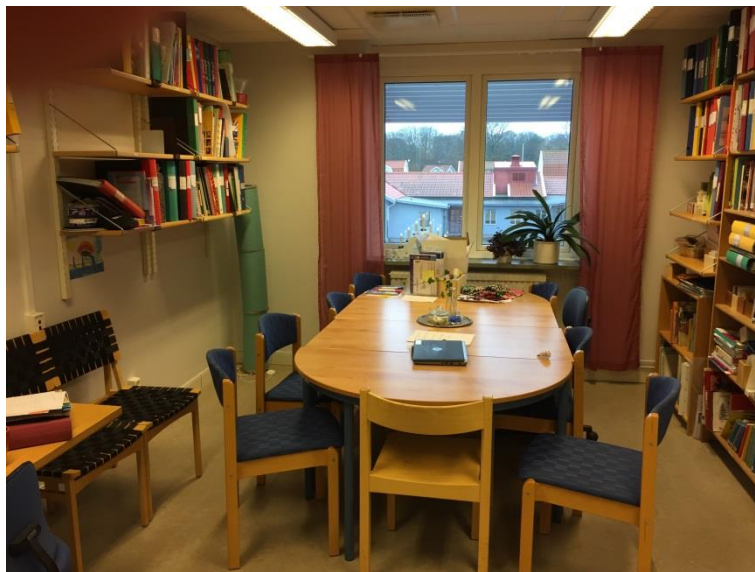
Arbetsrum fungerar även som mötesrum.

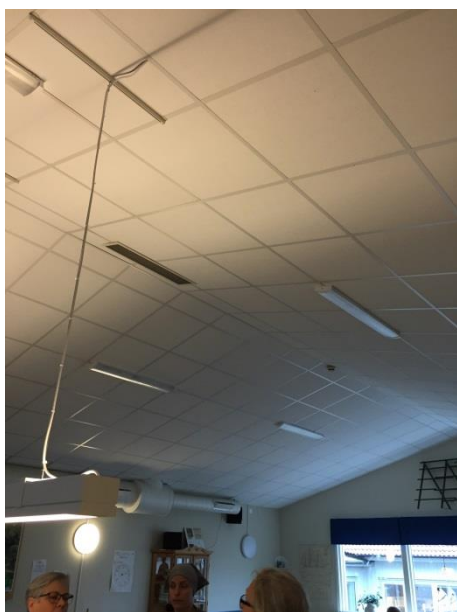
Ljudabsorbenter i matsal fungerar undermåligt.

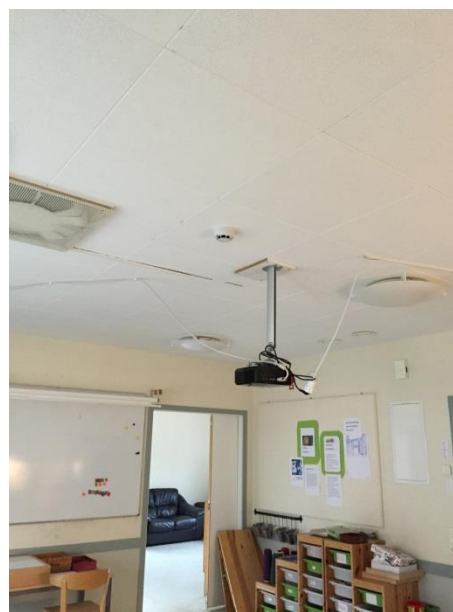
Delar av fritids/6-årsverksamhets lokaler har dåliga ljudabsorbenter eller saknar helt bullerdämpning.

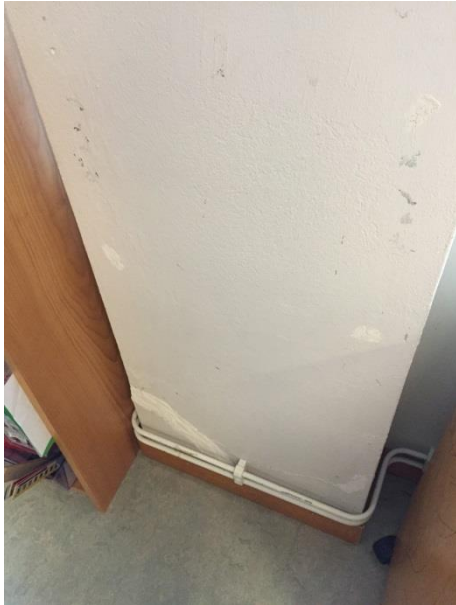
Skador/sprickor yttervägg i klassrum.

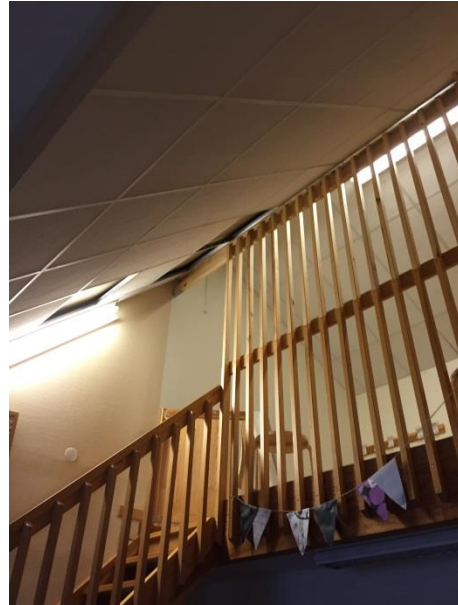
Trasiga ljudabsorbenter i fritids lokaler.

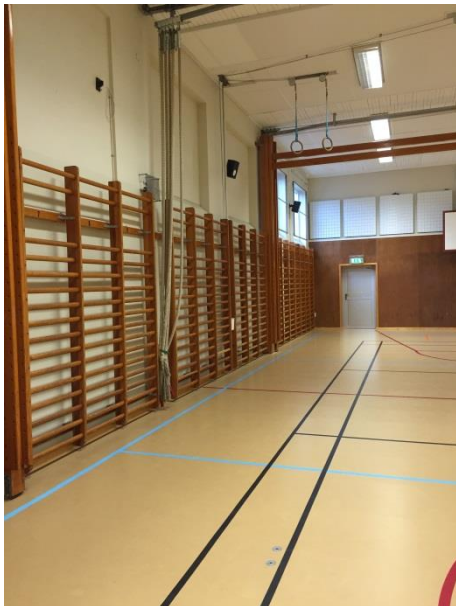
Ribbstolar i gymnastiksal är uttjänade.

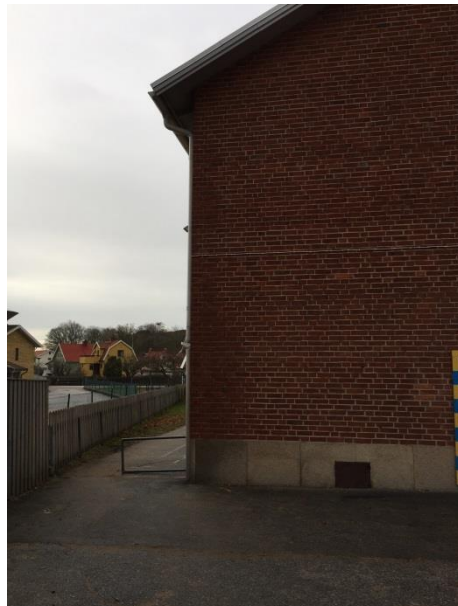
1. Fasadenovering tegel.
Vissa delar av skolan har tilläggsisolerats och klätts med skivor/trä. De fasader av tegel som återstår har problem med inträngning av fukt.

Fuktgenomslag tegelvägg på gymnastiksalen.

- De tegelfasader som återstår på skolan behöver tätas för inträngning av fukt. Detta gäller främst gymnastiksal, baksida matsal samt alla fasader på den höga tegelbyggnaden.
- Omläggning tak höga tegelbyggnaden.
