Rapport Inventering Åsenskolan

2016-11-28

Upprättad av Sandra Andersson

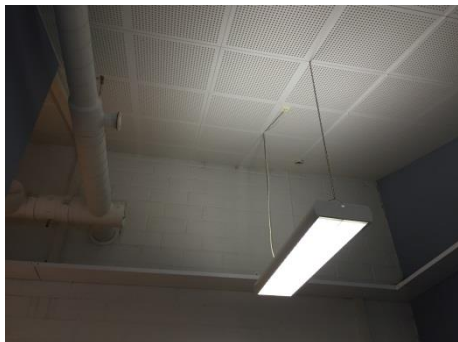
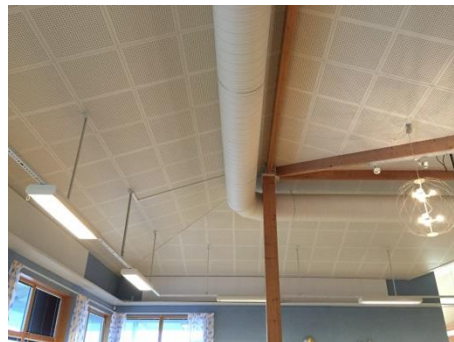
- Problem med höga ljudnivåer i både klassrum, kapprum, korridorer och gemensamhetslokal. Detta beror främst på skolans arkitektur med öppen planlösning och högt i tak. Ljudabsorbenter bör installeras i klassrum och kapprum byggs in med dörr mot korridor.
- Synliga installationer i tak som försvårar städning.
- Problem med ventilation och inomhusluft.

Synliga installationer i tak med hög takhöjd. Detta medför akustikproblem och svårigheter att städa.

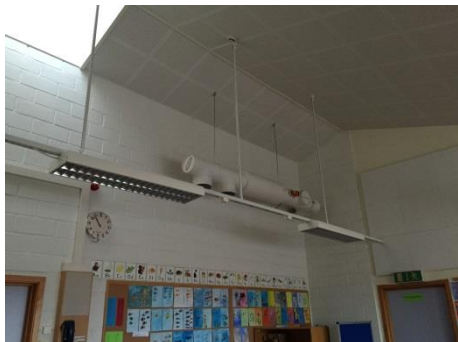
Ljusinsläpp i klassrum

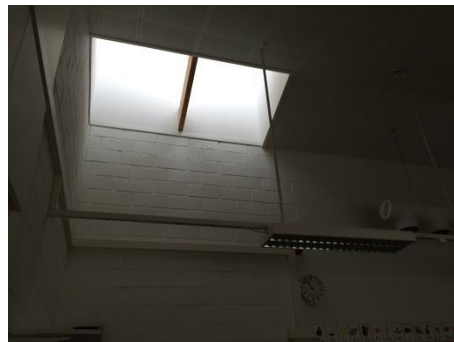
Ljusinsläpp i klassrum

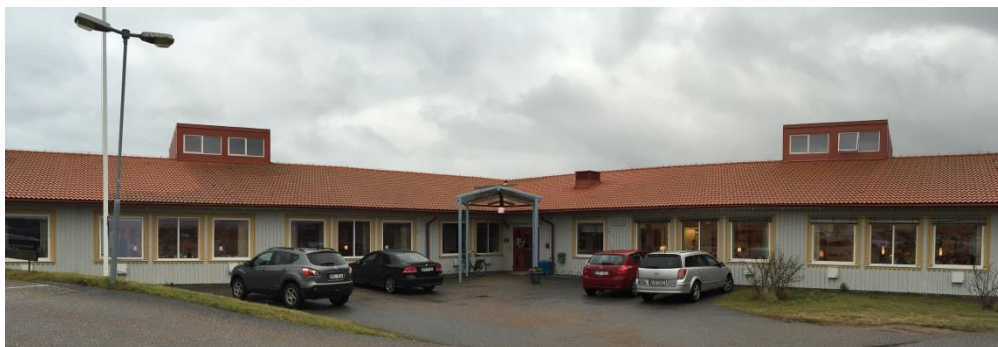
Fasad med ljusinsläpp på tak.
