## Geotekniskt PM 2: Fiskehallskajen – Smögen, Stabilitetsanalys sektion 0/130 till 0/250

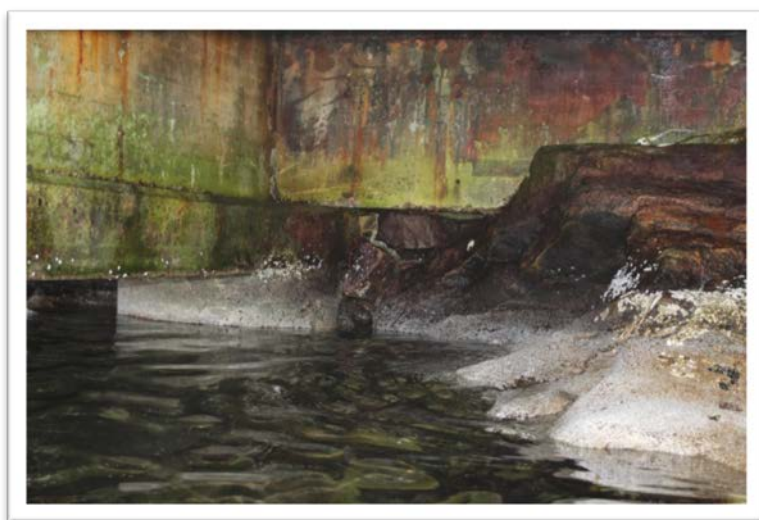
**Figur 3a:** Befintlig balk på berg.

Stödbalken som ses på figur 3a är gjuten mot berget och där balken vilar på fyllningen har block staplats för att utgöra en brantare lutning och för att ge ett bra underlag att grundlägga stödbalken mot, se figur 3b. Bakom stödbalken tyder både sonderingar och bilderna på att man lagt stora block för att låsa konstruktionen. Entreprenören Strabag har vid inspektion och håltagning i balken även visuellt sett att stödbalken är förankrad med GVS-stag som går horisontellt bak från balken. Bakåtförankringen stöder kajkonstruktionen och är en bidragande anledning till att inga rörelser i konstruktionen eller sättningar bakom kajen har kunnat konstateras vid platsbesök och besiktningar.

Stabiliteten för befintlig och ny konstruktion beror till stor del på hur bakre stödbalken är förankrad samt hur blocken i fyllningen är utlagda. Konstaterandet att stödbalken är bakåtförankrad med GVS-stag och att fyllnadsmassorna under kajen och närmast bakom kajen utgörs av block och grov sprängstensfyllning som vilar direkt på berg gör att konstruktionen i sitt nuvarande utseende bedöms vara stabil. Bedömningen baseras på att inga lösa sediment påträffats vid sonderingarna, fyllningen utgörs av stora block som låser varandra samt att befintlig konstruktion är bakåtförankrad. Vid rivning av befintlig konstruktion och byggande av ny kajkonstruktion är det därför mycket viktigt att dagens stabilitet bibehålls och att fyllnadsmassorna ej omfördelas. Detta görs genom att befintlig stödbalk för kajen ej rivs utan bibehålls och förstärkas med bergstag enligt figur 4 innan rivningen av övriga delar av kajen påbörjas.

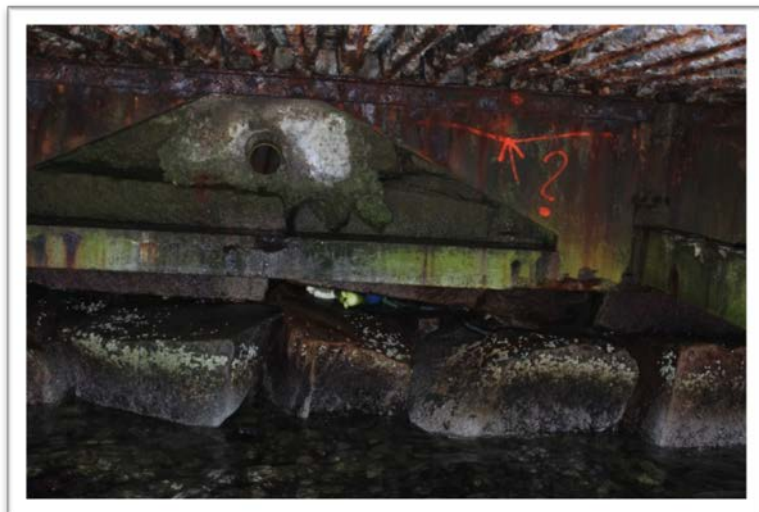
Figur 3b: Befintlig balk på fyllning.

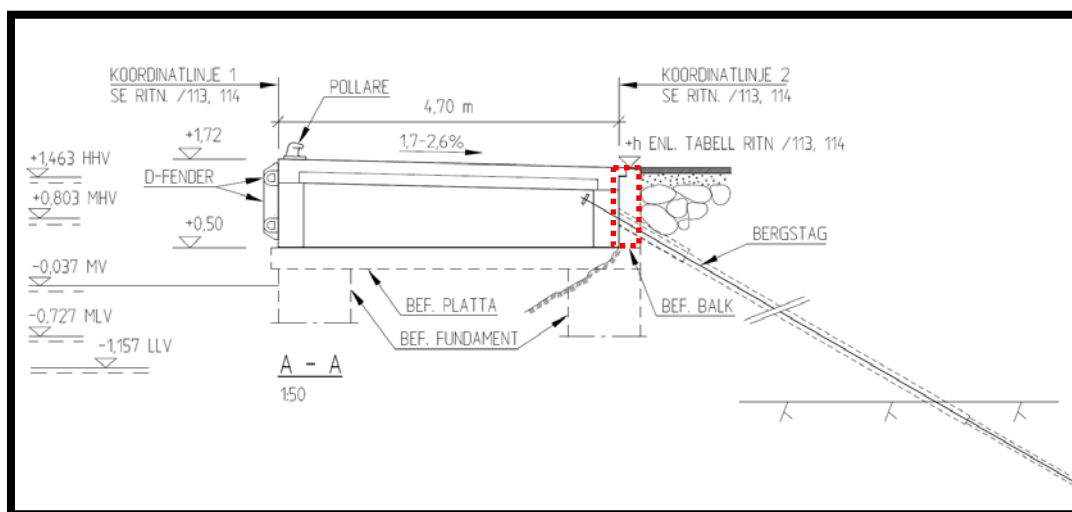
Figur 4: Typsektion ny kaj, röd markering avser befintlig balk som förankras med bergstag.

Förstärkningen med bergstag sker innan övriga rivningsarbeten påbörjas. Efter att stödbalken är förankrad kan rivning påbörjas av övriga delar av kajen. Arbetet ska drivas etappvis utmed kajen.

Genom att förankra befintlig konstruktion med de permanenta stagen säkerställs stabilitetsförhållandena som råder idag. Befintliga fundament bibehålls också, vilket innebär att inga schakter eller andra störningar av de befintliga blockens läge kommer att utföras.

Den risk som finns vid arbetsutförandet är borring av bergstagen som måste ske med försiktighet. Borrningen är dock mycket lokal och bedöms ej påverka fyllningens sammansättning eller väsentligt rubba blockens läge så att en instabil situation skapas. För att säkerställa omgivande konstruktioner och arbetsmiljön är det viktigt att ett kontrollprogram upprättas där följande skall ingå:
