Rapport Inventering Bovallstrands Skola

2016-11-28

Ramböll Sverige AB
Division. Projektledning
Lasarettsgatan 4A
452 37 Strömstad

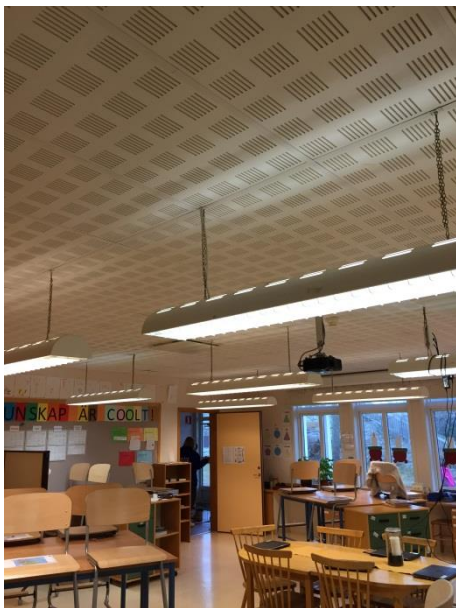
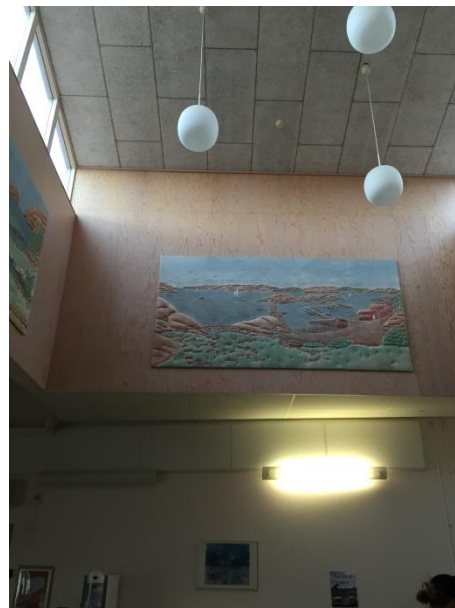
Ljudabsorbenter klassrum samt matsal.
