Rapport Inventering Smögens Skola

2016-11-28

Upprättad av Sandra Andersson

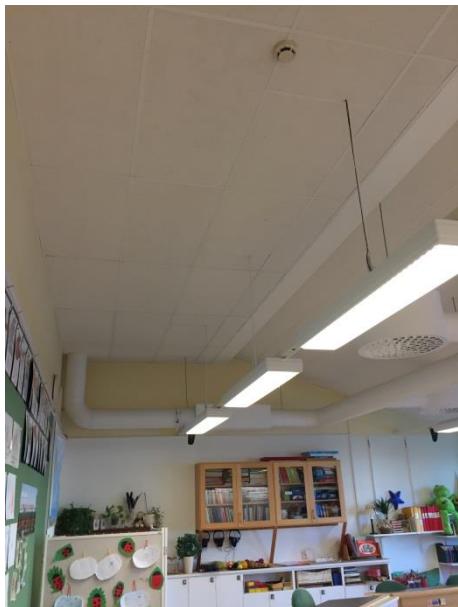
- Invändig uppfräschning och målning av korridorer.
- Bulleråtgärder i samtliga personalutrymmen och matsal.
- Några klassrum behöver ny dörr.
- Träslöjdsal behöver moderniseras.
- Dragnig av ventilation i klassrummens tak medför problem med städning. Kunde åtgärdats bättre med infälld ventilation och kortare kanaldragningar.

Ny installation av ventilation i klassrum skapar problem för städning.

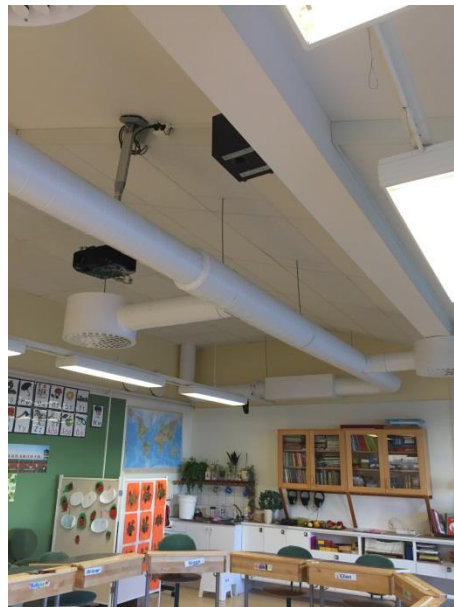
Ny installation av ventilation i klassrum skapar problem för städning.

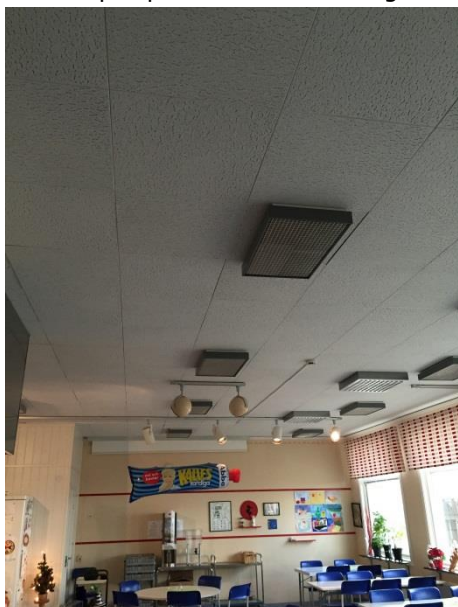
Ljudabsorbenter i matsal fyller inte sin funktion, för hård yta.

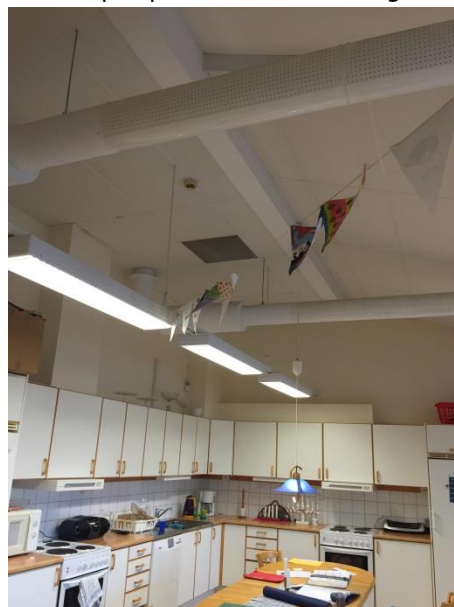
Exempel på bättre dragning ventilation i Fritids del. Gjort vid en tidigare entreprenad.

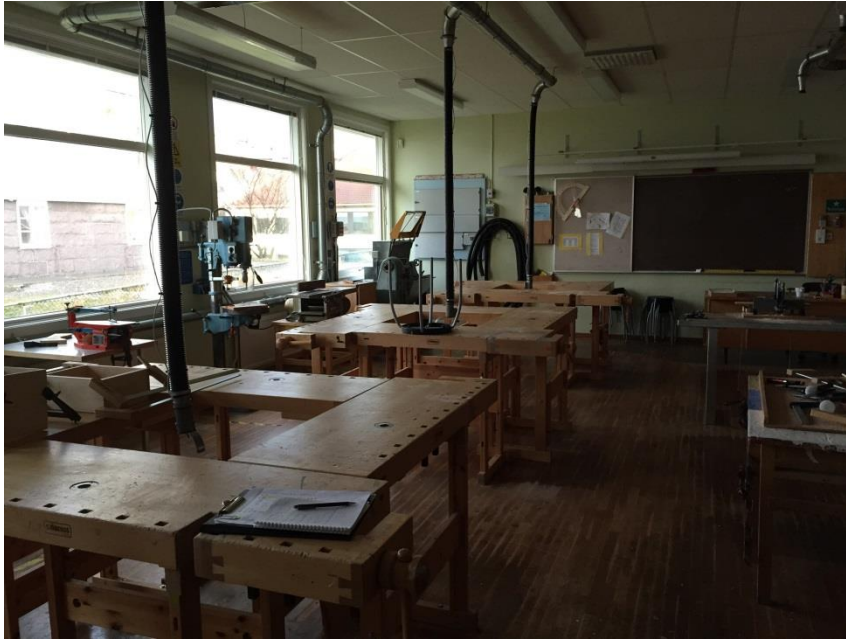
Modernisering av träslöjdsal behöver göras.

1. Modernisering av träslöjdsal.
Avsikten är att i första hand renovera slöjdsalen så den klarar undervisning upp till och med åk 3. Åk4-6 får utnyttja Kungshamn's Skola träslöjdsal. Nya bänkar behöver installeras, el behöver ses över, ett målrum behöver byggas och ventilationen/partikelrening behöver åtgärdas för att klara dagen krav.
2. Bulleråtgärder matsal och personalutrymmen.
Matsalen har idag gamla ljudabsorbenter som inte klarar ljudnivåerna i salen. Nya absorbenter behöver installeras samt nya möbler införskaffas. De flesta personalutrymmena saknar idag ljudabsorbenter.
