Rapport Inventering Kungshamns Skola

2016-11-28

Upprättad av Sandra Andersson

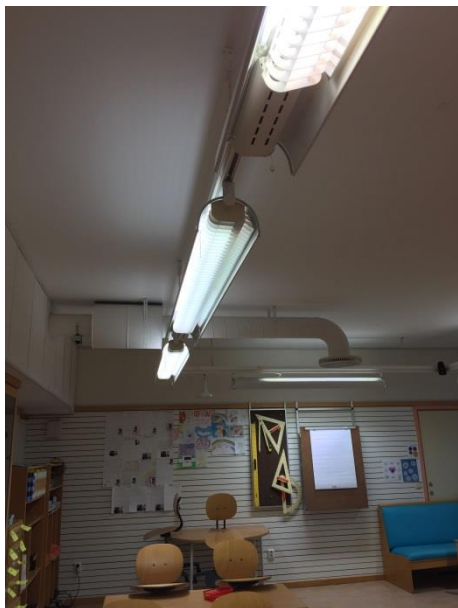
Synliga installationer i tak.

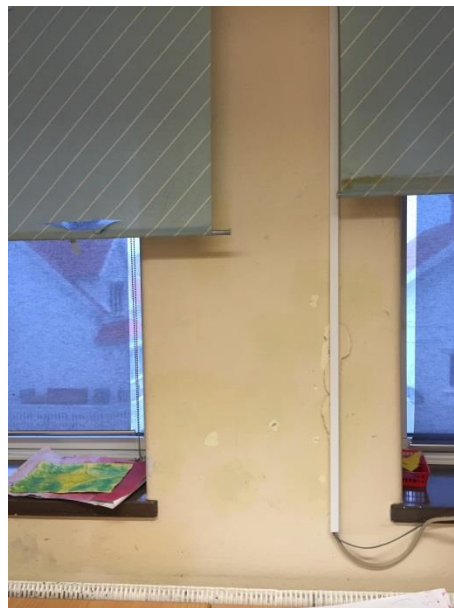
- Alla skolans klassrum samt personalrum är i stort behov av målning. Det är främst ytterväggen där färg släpper och spricker samt stora hål har uppstått.

Sprickor på yttervägg och trasiga mörkläggningsgardiner.

- Mörkläggningsgardiner i alla klassrum behöver bytas ut.
- Terrassogolv vid huvudentré plan 1 är sprucket och skadat.
- Resursrum, NO/bild sal samt hemkunskapsal i källare är i behov av ny golvmatta.

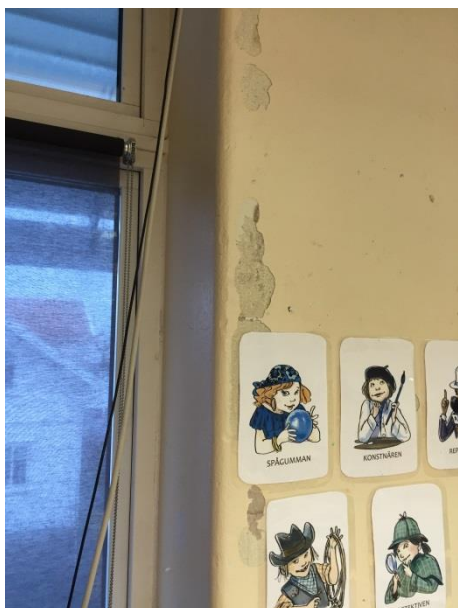
Skador yttervägg.

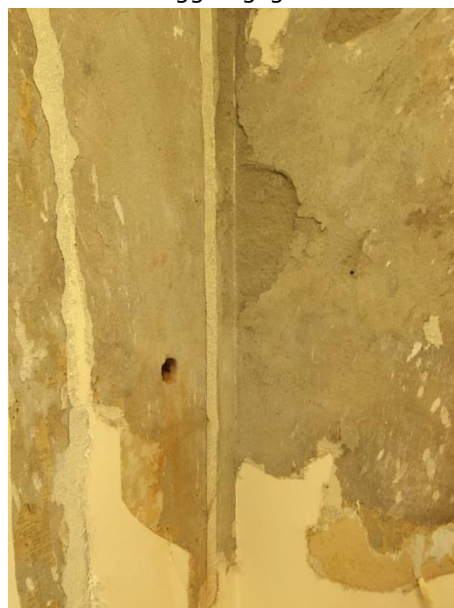
Skador yttervägg och hål efter provtagning.

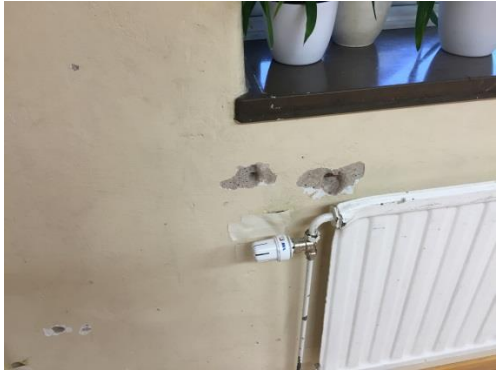
Hål/Skador yttervägg.

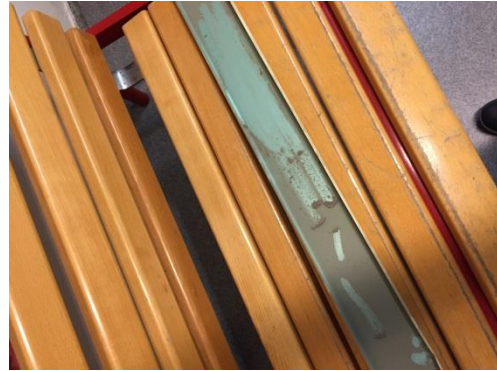
Undertak korridor. Smutsansamling ovan undertak.

- Nya armaturer behövs i alla klassrum.
- Nya armaturer behövs i korridorer.
- Ljudabsorbenter behöver installeras i klassrum.
- Befintligt undertak i korridorer går ej att hålla rent. Bör bytas ut mot ett vanligt undertak med ljudabsorbenter med infälld belysning.

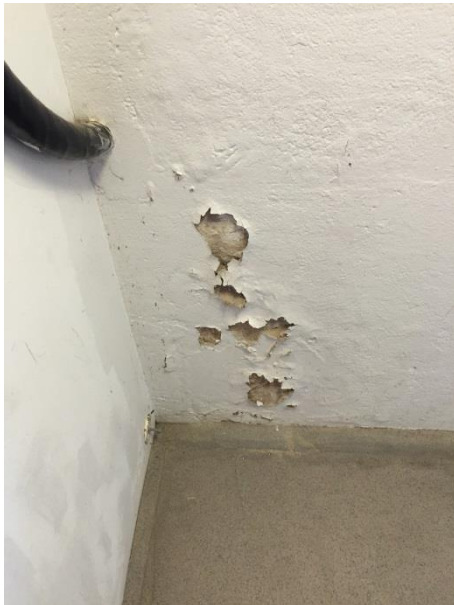
Skador/färg lossnar yttervägg.

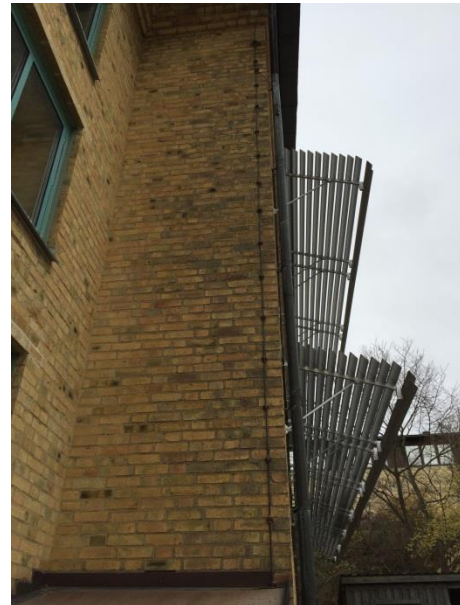
- Fukt slår igenom fasaden och behöver tätas/åtgärdas.
- Dränering kring källargrunden behöver göras.
- Hängrännor och stuprör behöver ses över.

Fasad hörn där vatten slår in.

1. Fasadrenovering.
Kungshamns Skola har problem med fuktgenomslag i fasaden olika tidpunkter på året. Detta skapar problem för både lärare och elever. Fasaden behöver renoveras och tätas för inträngning av fukt.
2. Slöjdsalar.
Säkerheten i träslöjdsalen behöver ses över. Skydd som förhindrar att någon kan springa in i maskinerna behöver anordnas. Förvaringsskåp för gasol behöver ses över, uppfyller inte dagens krav. Ett enklare förråd för trä behöver byggas i anslutning till salen. Idag behöver slöjdläraren gå ner i källaren och lämna eleverna själva när virke behöver hämtas. Partikelfilter i tak behöver installeras.
3. Dränering.
Källargrunden mot Skolgatan behöver dräneras om.
4. Invändig uppfräschning.
Det invändiga behovet av målning är mycket stort på skolan.
5. Hissrenovering.
Hissen i Kungshamns Skola fungerar inte idag och delar av hissmekaniken behöver bytas ut.
