## **Rapport Inventering Sotenässkolan**

**2016-11-28**

Upprättad av Sandra Andersson

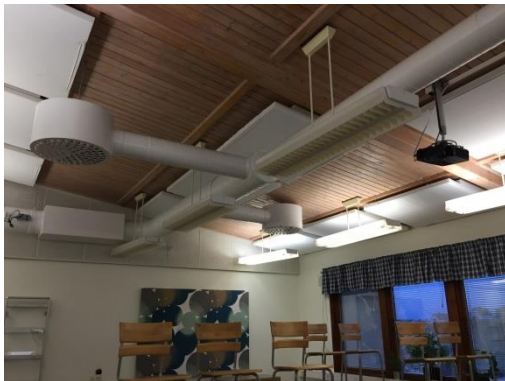
Armaturer i klassrum samt bullerdämpande akustikplattor ovan installationer.

- Ett tiotal klassrum samt personalutrymmen är i behov av målning.
- Nya armaturer behövs i de flesta klassrum. Ett klassrum är omgjort som ett "pilotprojekt" där undertak och ny armatur installerats. Rektor och personal är nöjda med resultatet.

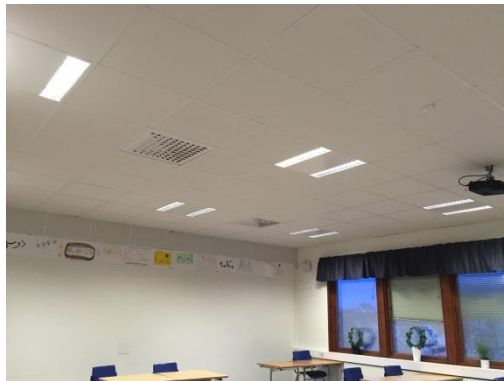
"Pilotprojekt" i ett klassrum med nytt undertak (akustikplattor) och armaturer.

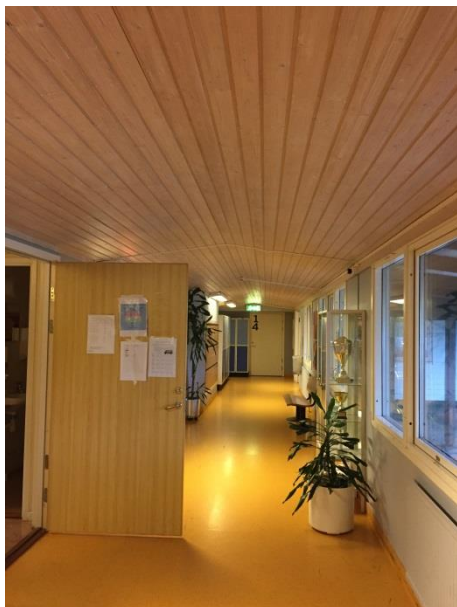
- Höga ljudnivåer i korridorer, klassrum och matsal där ljudabsorbenter behöver installeras i tak. Vissa klassrum har absorbenter installerade ovan ventilation och belysning.

Korridor utan ljudabsorbenter.

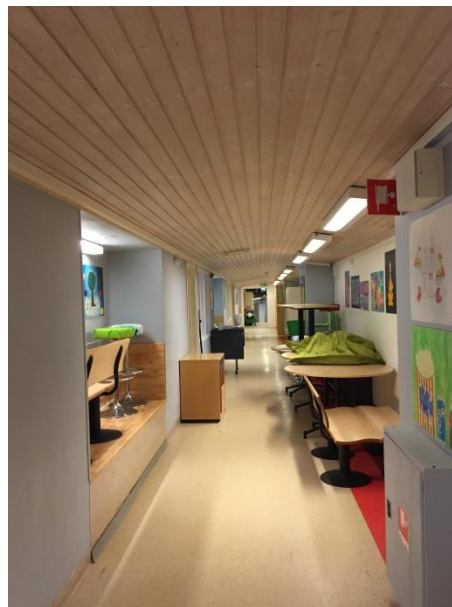
Korridor med inbyggd soffa.

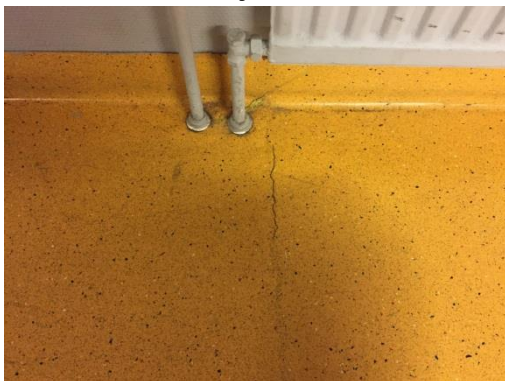
- Mattor i korridorer är slitna och spruckna på vissa ställen. Störst slitage kan ses vid passager och ytterdörrar.
- Mattor på vissa toaletter är i dåligt skick och behöver bytas.

Sprickor i plastmatta i korridor.

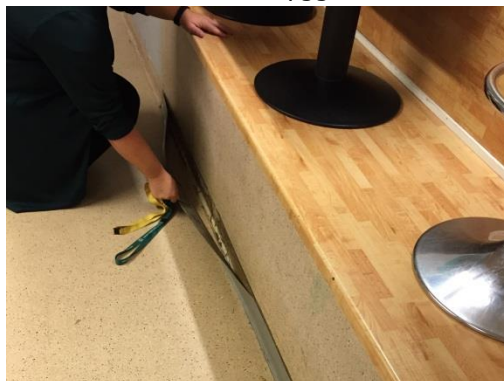
List släppt i korridor vid inbyggd soffa.

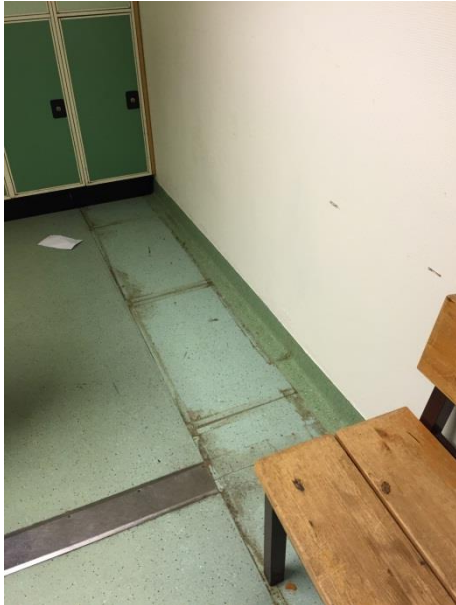
Matta under borttagna skåp i korridor.

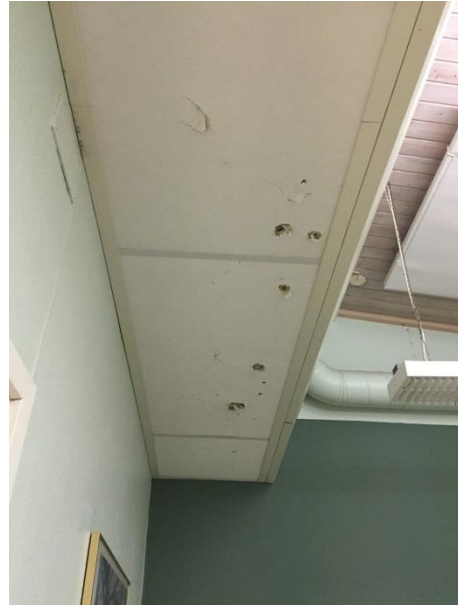
Trasigt undertak i klassrum.

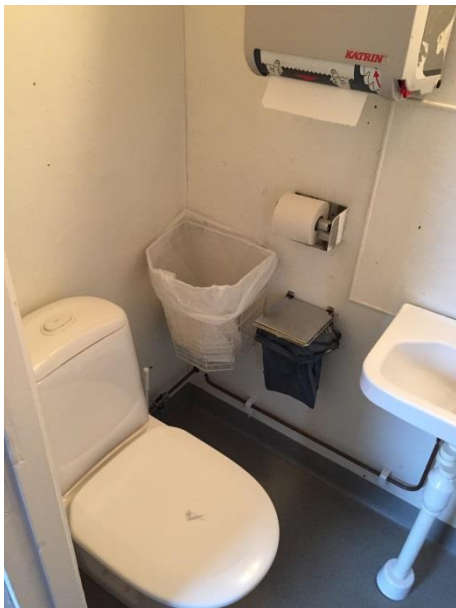
- Väggar i korridorer är i behov av målning. Även vissa fasta möbler i korridorer är i behov av upprustning.
- Alla elevtoaletter behöver ses över då de renoverats genom åren med mycket små medel och många fortfarande har sitt ursprungliga skick.

Elevtoalett.

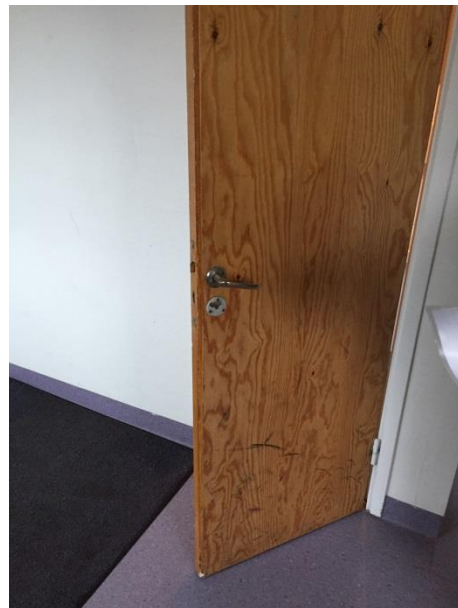
Dörr till elevtoalett.

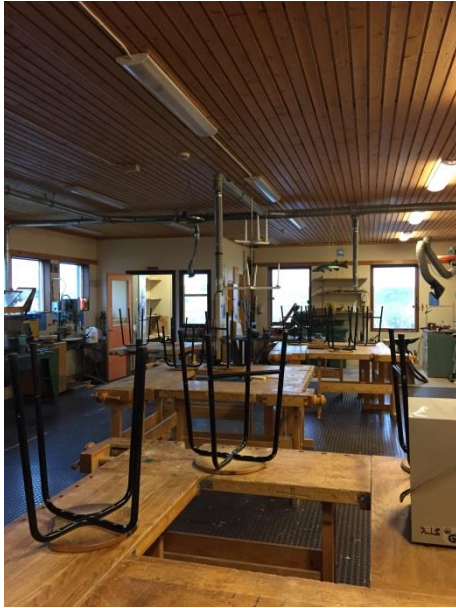
- d. Ojämnheter i asfalt ses över på alla asfaltytor.
  - e. Grusgångar asfalteras.
2. Slöjdsalar byggd år 1984.  
Främst trä- och metall har allvarliga brister i såväl fast installation som verksamhetens installationer. Detta gäller således att både inventarier och maskinpark behöver bytas ut samt att luftrenare behöver installeras efter krav från arbetsmiljöverket.  
Detaljerad inventering har gjorts ihop med slöjdlärare och rektor och lämnas med som Bilaga 2.

Träslöjdsal

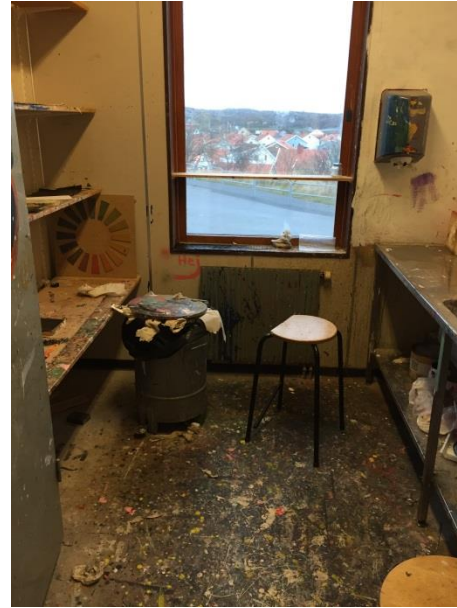
Målarverkstad i träslöjdsal.

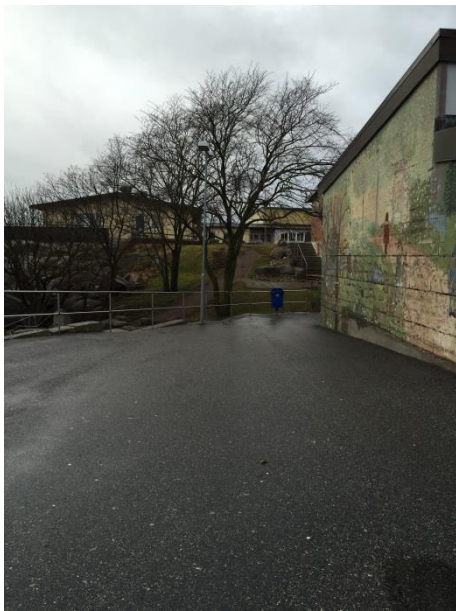
Handikappanpassning gångstråk mot matsal/hantverkshuset. Klottrad fasad.

- b. Handikapptoiletter behöver installeras i anslutning till hemkunskapssalen.
  - c. Nivåskillnader mellan huvudbyggnad och hantverksrum/matsal måste åtgärdas med gångstråk/passage.

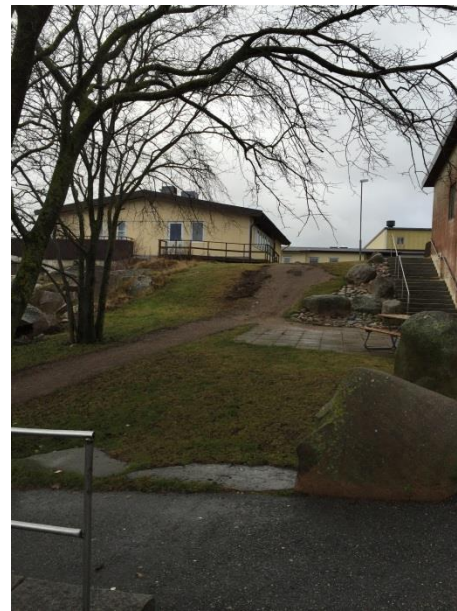
Grusad backe/slänt behöver handikappanpassas.
