Identitet
599-10 Bergteknisk utredning för
detaljplan Väjern 3:2 m fl

Dokumenttyp
PM

Bergteknisk utredning för detaljplan Väjern 3:2 m fl, Sotenäs Kommun

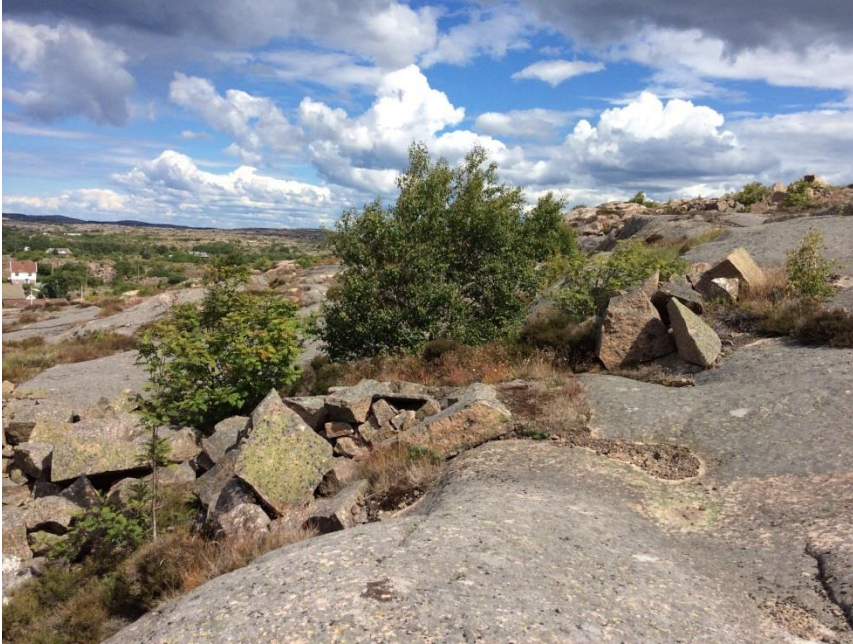
Berggrunden utgörs av fin-medelkornig röd granit, Bohusgranit. I den södra delen av området finns lösa kvadratiska och rektangulära bergblock med kantstorlek upp till 70 cm. Blocken är rester från tidigare stenbrytning.

Figur 1, Rester från blockstensbrytning.

Det rekommenderas att rensa bergytorna från lösa block inom 10 m från sprängningsarbeten för att rörelse av dessa ej ska orsakas vid sprängning.

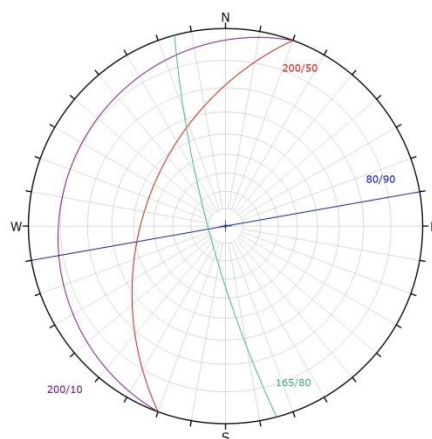
Bergmassan är söndersprucken i fyra dominerande sprickgrupper vilket redovisas i stereogram i Figur 2. Riktningarna på sprickgrupperna listas nedan.

1. $200^{\circ}/10^{\circ}$
2. $200^{\circ}/50^{\circ}$
3. $165^{\circ}/80^{\circ}$
4. $80^{\circ}/90^{\circ}$

Den första sprickgruppen utgörs av horisontella bankningsplan, den andra sprickgruppen stryker nord-syd och stupar medelbrant åt väster. Den tredje och den fjärde sprickgruppen är brantstående till vertikal och stryker nord-syd respektive öst-väst. Sprickorna är generellt plana och har ingen sprickfyllnad.

Figur 2 Dominerande sprickorienteringar redovisade i stereogram.

Branta bergskärningar i riktning 30° riskerar att bli instabila där skivor av berg kan falla ut längs med sprickgrupp 2.

Instabila block i form av kilar eller plana skivor kan stabiliseras med bergbultar. Bergbultning kan utföras med konventionella helingjutna kamstålsbultar.

Bergskärningar rekommenderas att i den mån det är möjligt placeras i riktning nord-nord-väst eller öst-nord-öst för att utnyttja bergets naturliga stabilitet.
