## Geotekniskt PM 2: Fiskehallskajen – Smögen, Stabilitetsanalys sektion 0/130 till 0/250

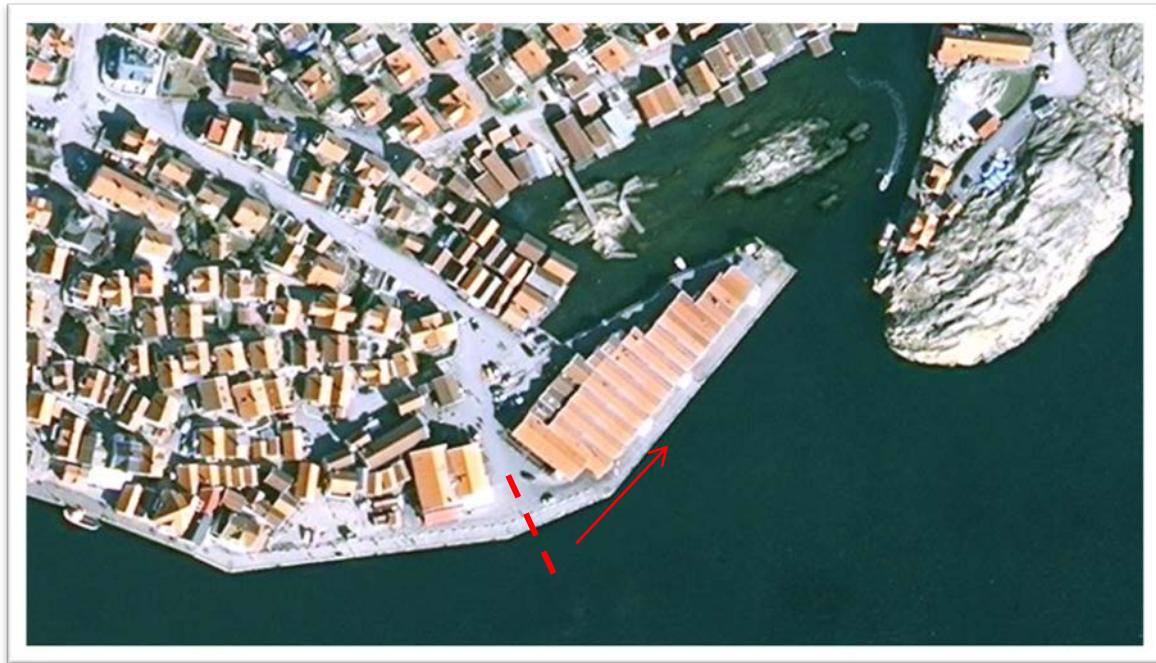
**Figur 1:** Område där geotekniska undersökningar utförts.

Vid sonderingen kunde konstateras att fyllnadsmassorna utgörs av blockig fyllning av sprängsten eller naturstensblock. Enligt fältnoteringarna gled stålet vid flera tillfällen på block samt att slag och hugg förekom vid sonderingarna. Slag och hugg i stålet tyder på att borrhningen utförs i blockigt material där avstånd mellan blocken gör att borrhningen blir ojämn och lätt fastnar, eller glider.

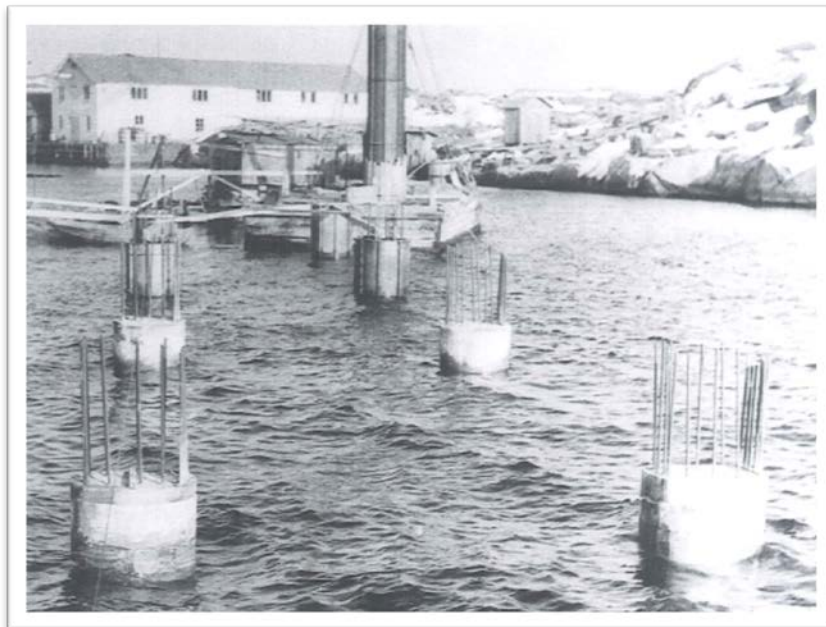
**Figur 2:** Bild från byggandet av kajen.

Efter att kajfundamenten gjutits har utfyllningen påbörjats med grova block av natursten och sprängsten som lagts likt en gravitationsmur inom och direkt bakom kajkonstruktionen, med dess släntfot vid de yttre betongpelarna. Vid dykningen konstaterades att man har en mycket brant slänt bestående av stora block under kajen. Sonderingarna genom befintlig kaj och på kajplan i direkt anslutning till kajen visar också på stora block som är utlagda eller staplade på varandra.
