## **Väg 174, Norra Bovallstrand**

Bovallstrand, Sotenäs kommun

Vägplan

## **Projekterings-PM/Geoteknik**

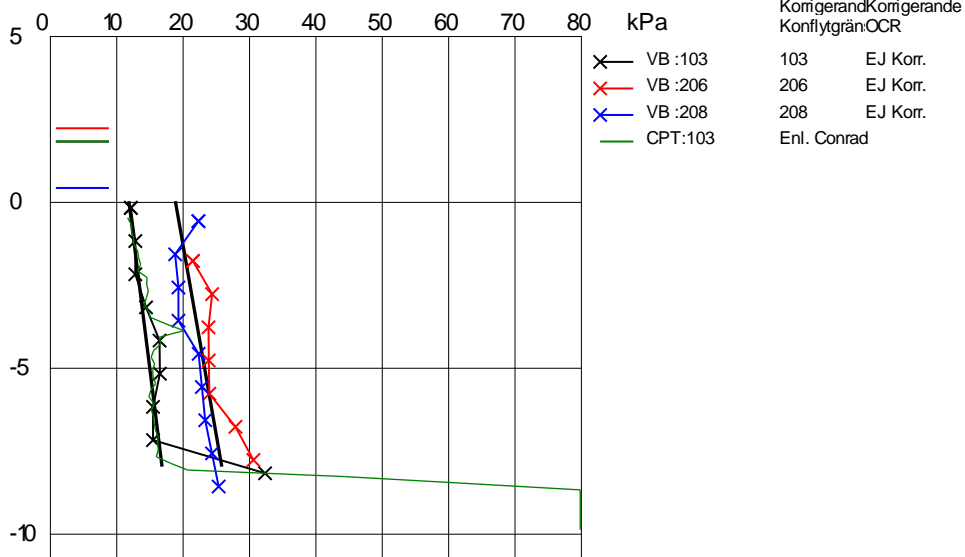
**Figur 1. Sammanställning av skjuvhållfastheter**

Korrigerat för WL  
Ej korrigerat för OCR

Utvärderat av Henrik Lundström  
2016-03-09

Valda skjuvhållfastheter framgår av figur 1 och stabilitetsberäkningarna i bilaga 1.

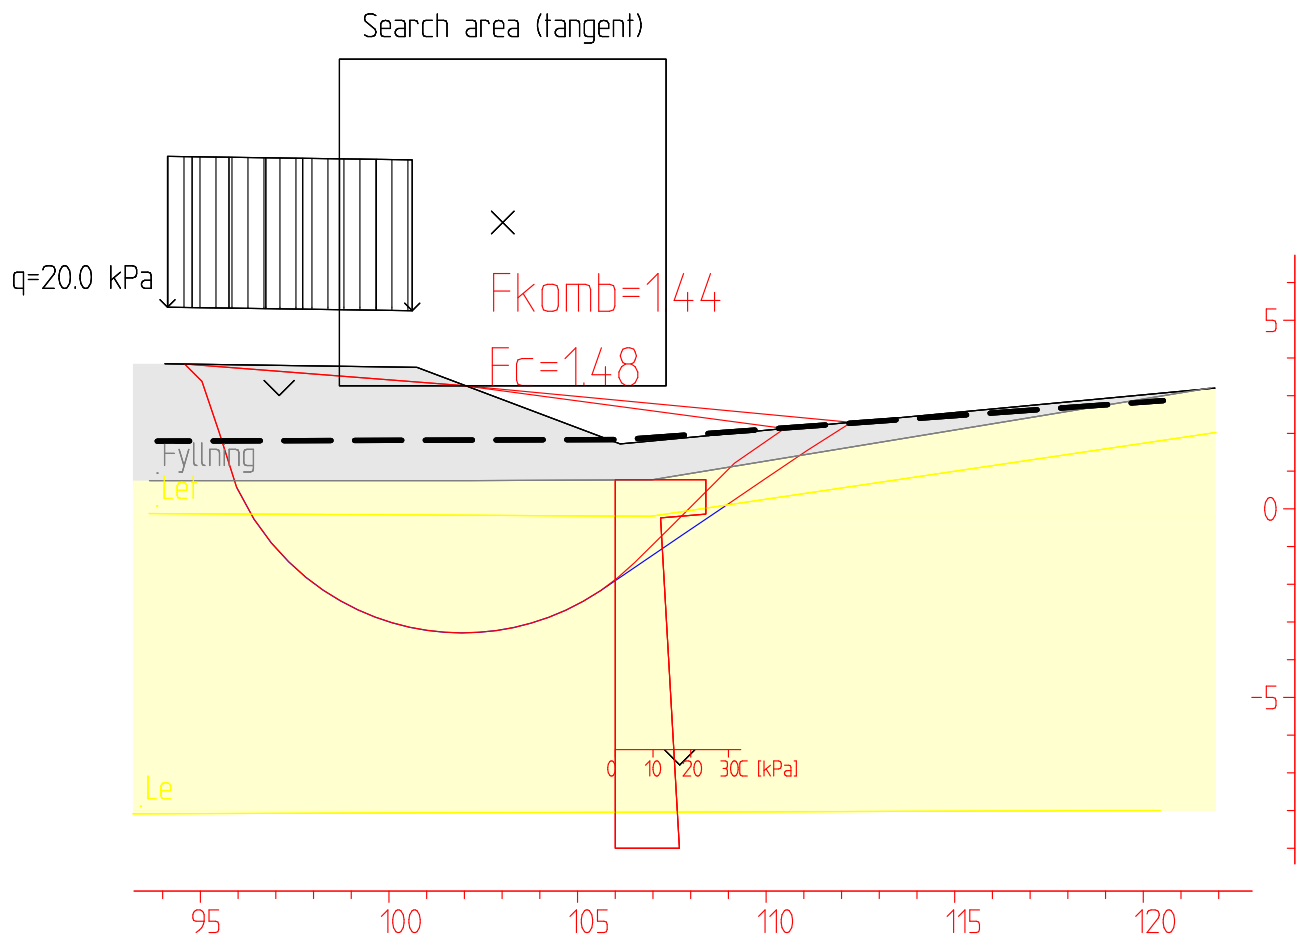
Totalsäkerhetsanalys  
0/180, Befintlig väg

Material	Un.Weigth	Sub.Weigth	Fi	C'	C	Aa	Ad	Ap
Fyllning	19.00	11.00	35.0	0.0	100.0	1.00	1.00	1.00
Let	17.00	7.00	30.0	10%	C-prof	1.00	1.00	1.00
Le	16.00	6.00	30.0	10%	C-prof	1.00	1.00	1.00

Sektion\Analys	F <sub>c</sub>	F <sub>komb</sub>
0/180 befintlig väg	1,48	1,44
0/515 befintlig väg	2,16	2,07

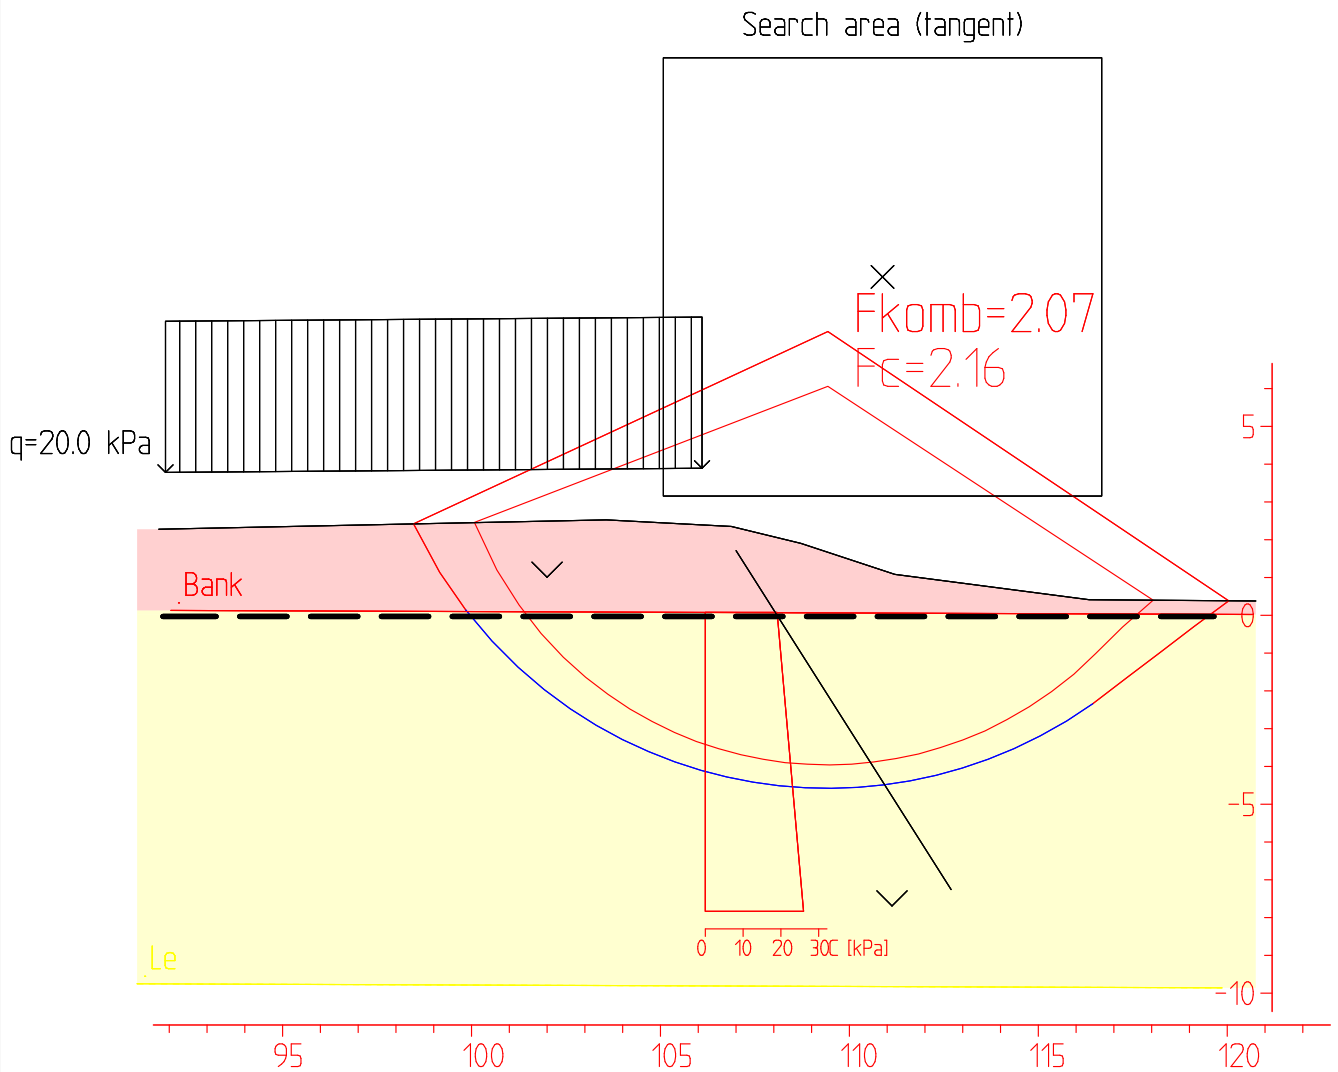
Material	Un.Weigth	Sub.Weigth	Fi	C'	C	Aa	Ad	Ap
Bank	18.00	8.00	35.0	0.0	100.0	1.00	1.00	1.00
Le	16.00	6.00	30.0	10%	C-prof	1.00	1.00	1.00
